# Instrukcja wykonania aktualizacji **Ustawień**

Informujemy, że w niektórych egzemplarzach nawigacji Lark Freebird 50.3 przed pierwszym użyciem może wystąpić konieczność zmiany portu COM używanego do nawiązania połączenia z satelitami GPS.

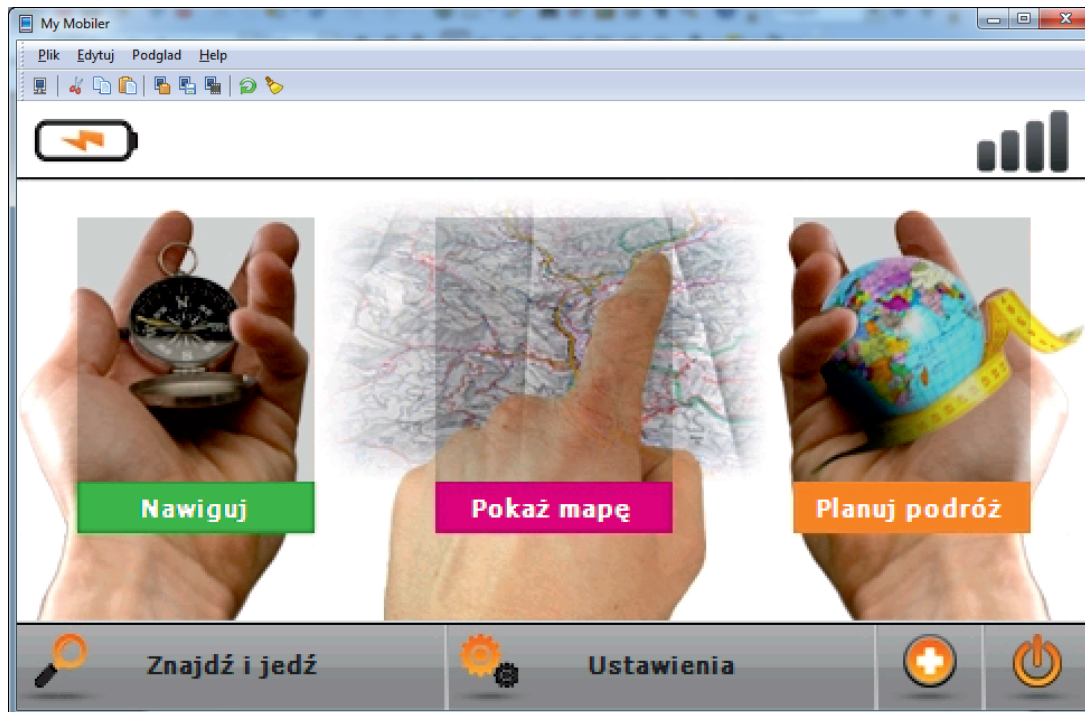
1. Uruchom mapę, a następnie wejdź w **Ustawienia**

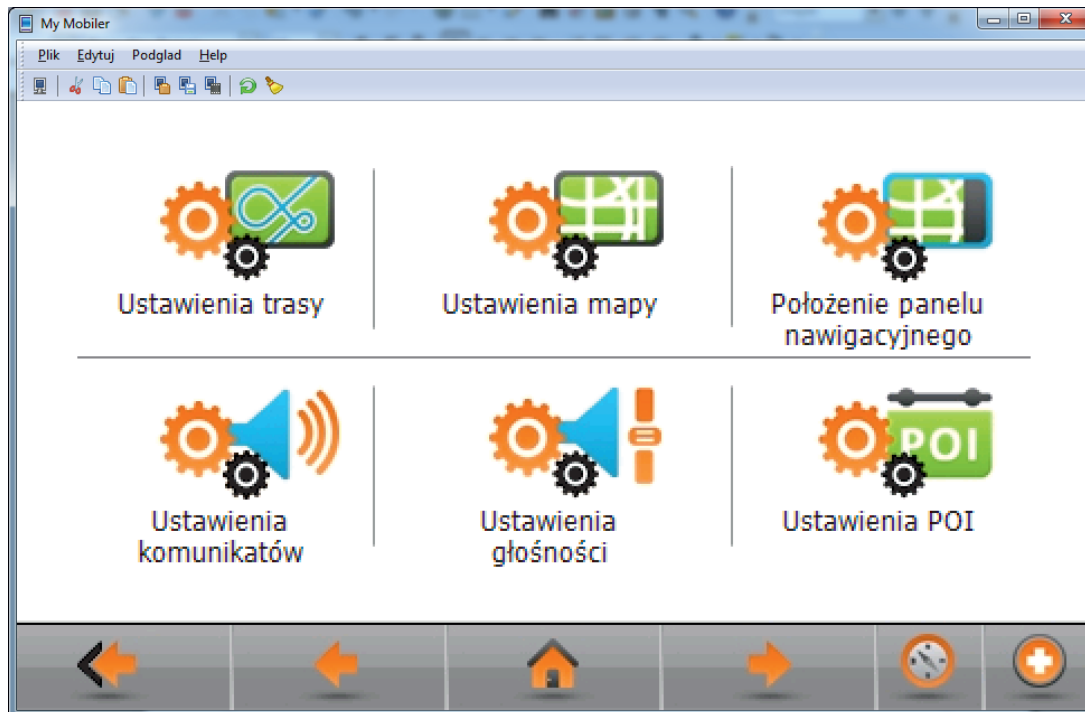
2. Przejdź na drugą stronę ustawień klikając na strzałkę.

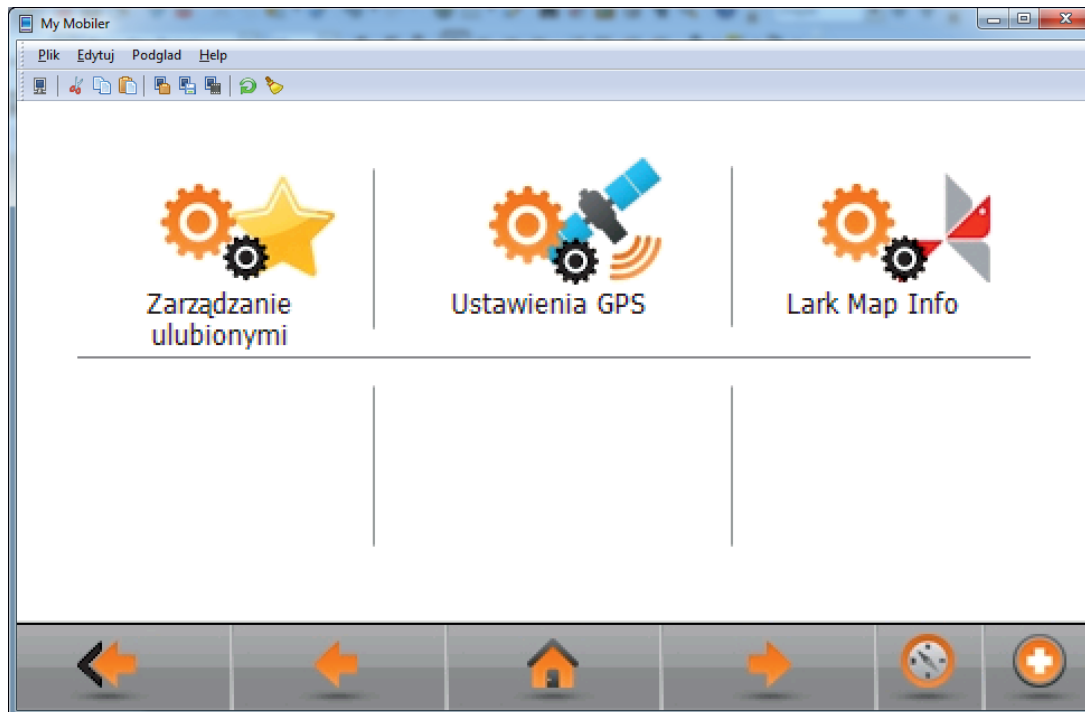
3. Z poniższego ekranu wybierz Ustawienia GPS.

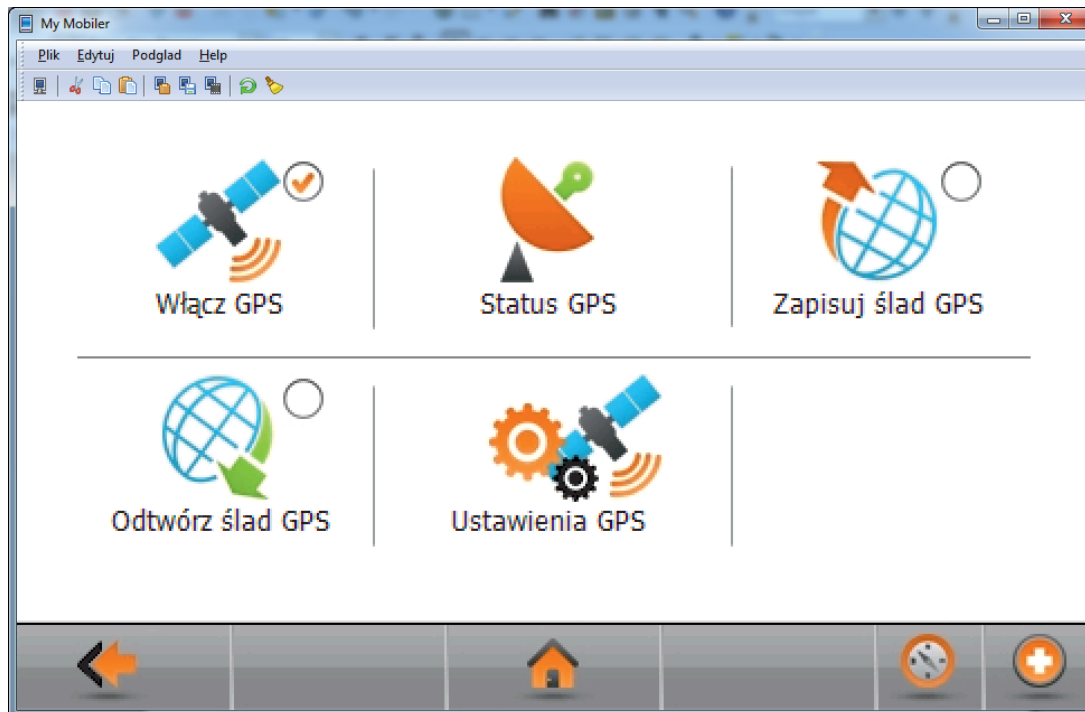
4. Ponownie kliknij Ustawienia GPS.

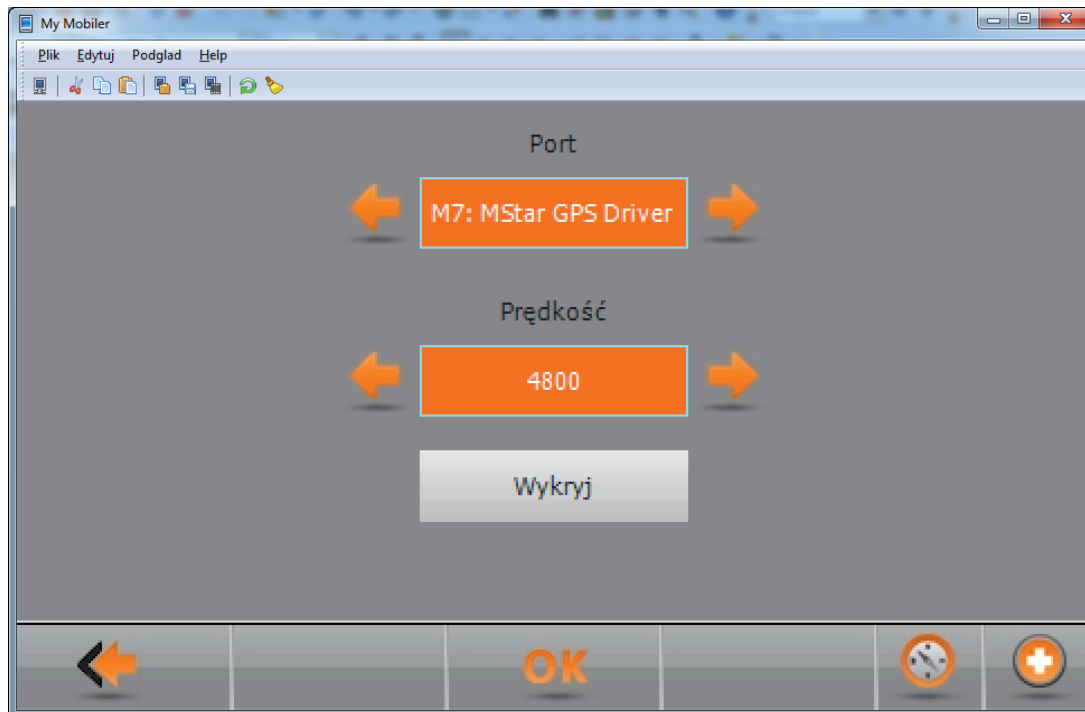
5. W pozycji Port za pomocą strzałek wskaż "M7: MStar GPS Driver" i zatwierdź klikając OK (Prędkość pozostaw 4800).
